Sättuna båthamn
fågelperspektiv 2020
- olika förslag till
åtgärder

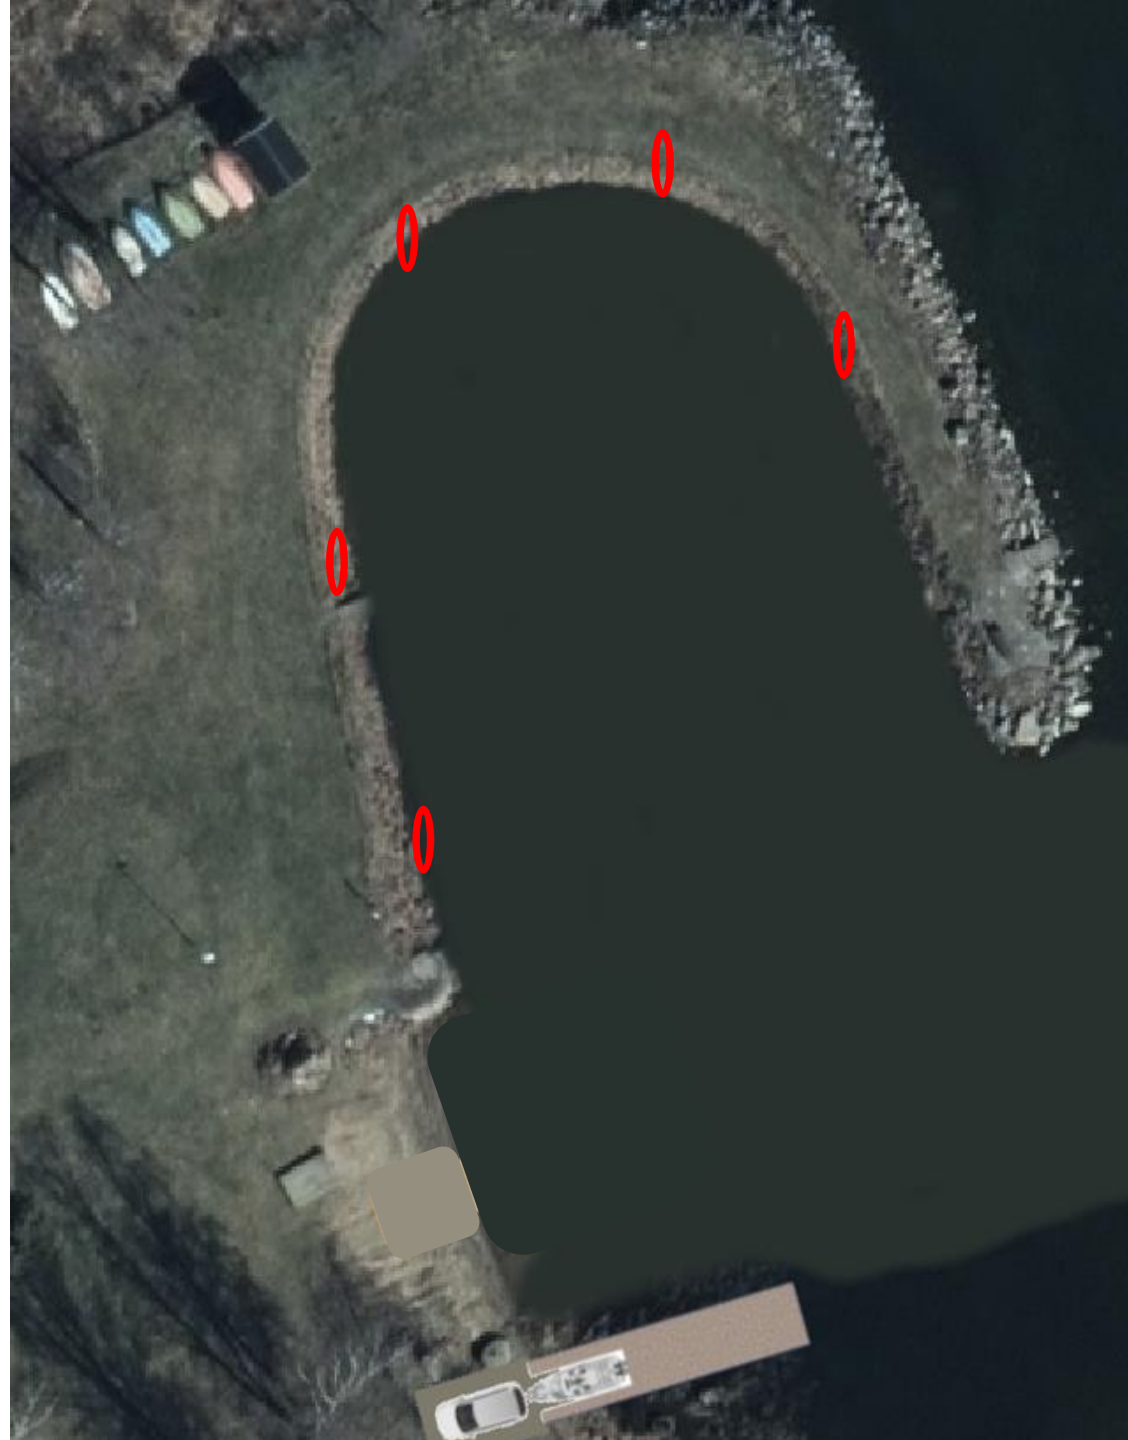
Sjösättningsramp	
Betongblock BxL 2,9 x 1,2, 4,8 meter 133 000 kr	150 000 kr
Makadam 10 ton 8000 kr, förstärkt väg

Till detta tillkommer byggnation av 5 pällare, som man kan fästa båttampar i, längs med piren.

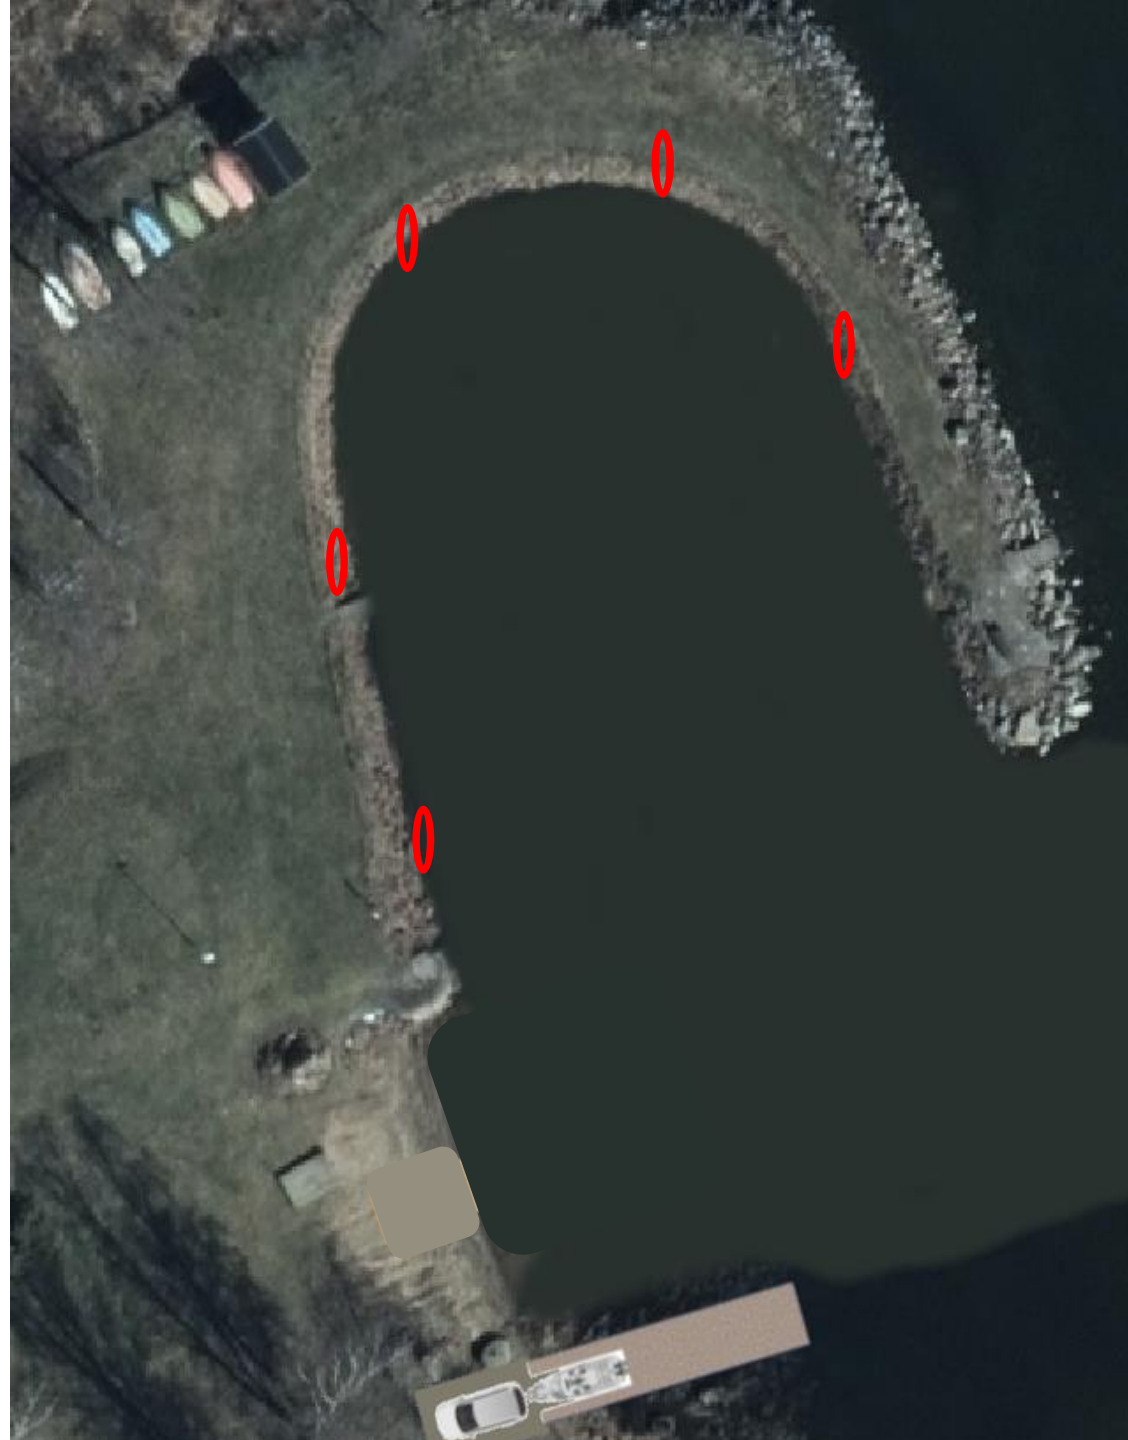
Körväg förstärks, helst så att gräskänslan om möjligt bibehålls samt medger plats för att vända med bil och båtjärra innan ekipaget backas ned på rampen.

Ramp av betongblock BxL 3 x 5 meter
Placeras så långt ut att sjösättningsdjupet blir 0,6-0,8 meter vid lågvatten. Kostnad omkring 150 000 kr

Stenen

Fördelen med denna placering:

- Inkräktar inte på badet
- Inget makadam/sten riskerar spridas till badsanden och badstranden
- Rampen blir nästan osynlig
- Bättre och lättare tillgängligt att hantera sugslang och hålla rent runt vattenintaget

Vattenintag med ungefärlig slangdragning för Roxtorps sjövättförening.
